Criterios para el refuerzo de estructuras metálicas: Rehabilitación del “Círculo de Bellas Artes” y la “Casa Encendida”

Criteria for steel structures reinforcement: Restoration of the “Círculo de Bellas Artes” building and the Cultural Center “Casa Encendida”

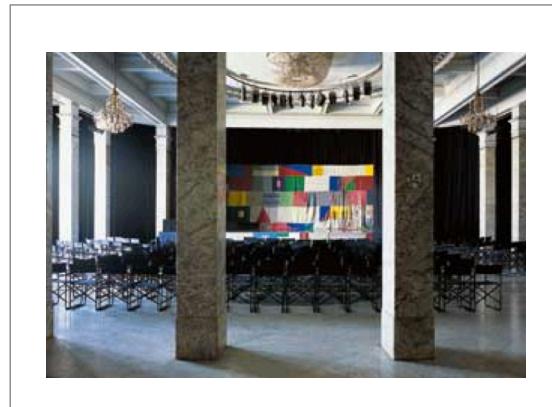
Figura 5. Fotografía de la Sala de las Columnas
Figure 5. Picture of Columns Hall

El motivo de la intervención de la Sala de las Columnas se debe a la aparición de vibraciones molestas en el suelo de la sala, por lo que la actuación se ha centrado en el refuerzo del forjado. Estas vibraciones se hacían patentes principalmente durante el desarrollo de actividades en el centro de la sala con público sin asientos fijos, alcanzándose en algunos momentos vibraciones manifiestamente incómodas, que claramente afectaban al adecuado desarrollo de la actividad.

Finally, the main elements were studied under dynamic action state, thus finding their frequency values, as well as acceleration and oscillation amplitude values. In some cases, the values obtained exceeded the recommended allowable limits for this type of structure. These results correspond to disturbing vibrations taking place in the slab, mainly during dynamic activity performances held in this room, such as dance ballroom, parties, meetings, etc.

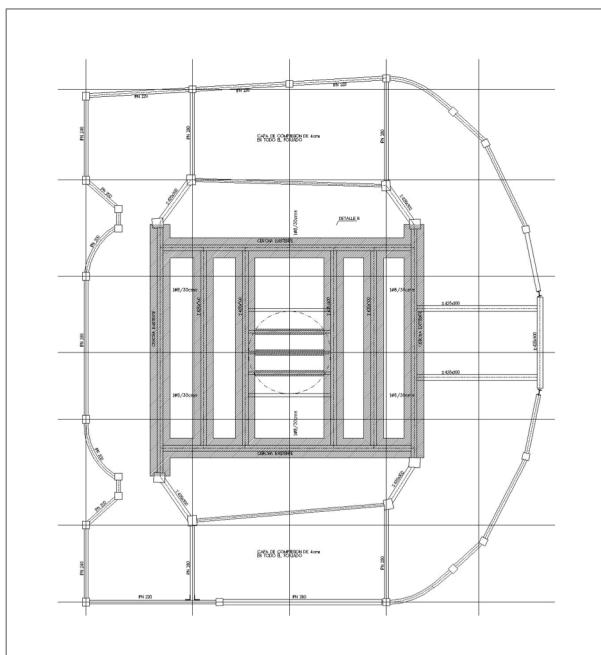
Todas las uniones, conceptualmente equivalentes a articulaciones, se ejecutaron mediante roblones. La estructura resuelve un espacio diáfano de luces entre pilares de 13x13 m, como se puede observar en la Figura 6.

All joints, conceptually compatible, were made by using rivets. The structure covers a diaphanous space between columns of 13x13m, as shown on Figure 6.

Figura 6. Planta de la Sala de las columnas
Figure 6 Floor on Columns Hall

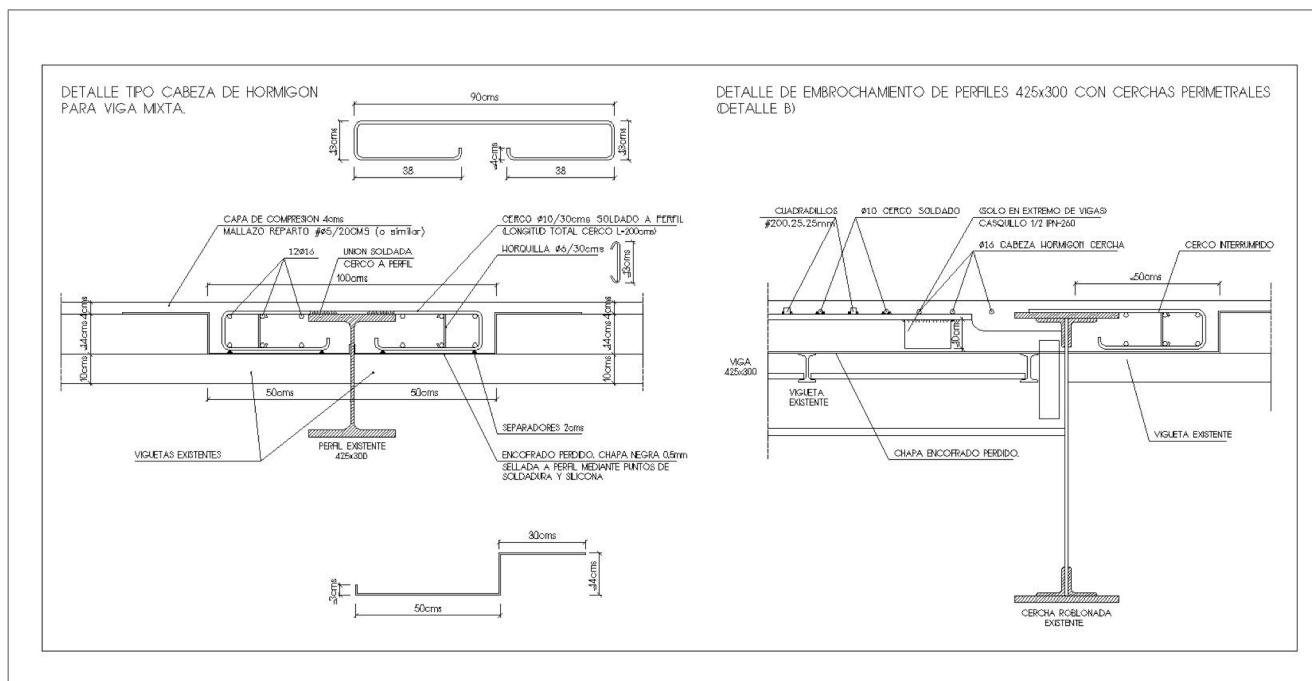
Figura 7. Secciones de las vigas mixtas
Figure 7. Sections of concrete-steel composite slabs

On the other hand, main slabs were reinforced by using compression head caps of 100 cm width and 18 cm thickness, which are embedded in the slab covering the existing profile upper wing. Connection between concrete and steel is achieved by welding a frame to the profile upper wing. The profile surface is covered with concrete, thus bonding concrete and steel.

La rehabilitación planteada, representada en la Figura 7, se realizó mediante el proceso constructivo que, dadas las peculiares circunstancias de la actuación, se pueden resumir en los siguientes pasos:

The proposed restoration work, shown on Figure 7, was developed under the following construction process considering the peculiar existing conditions of the intervention.

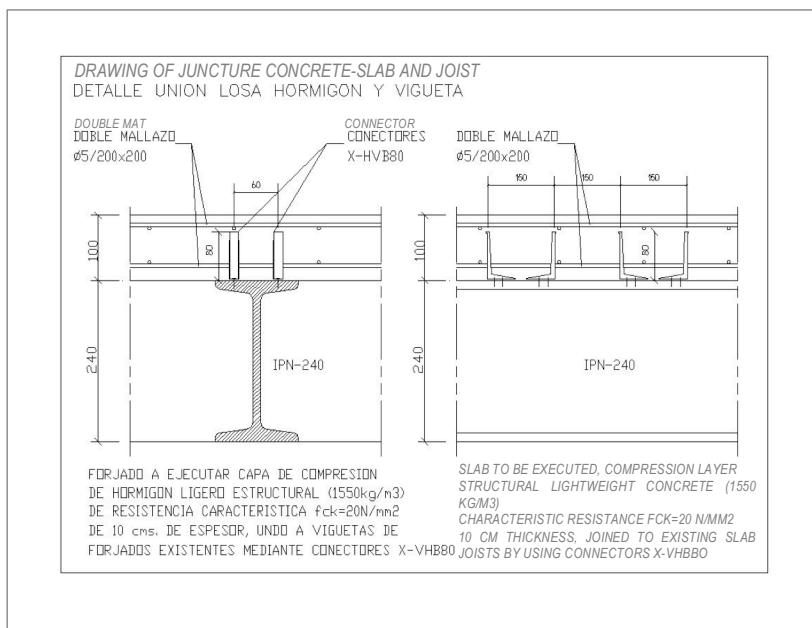
Figura 8. Sección del refuerzo

Figure 8. Reinforcement section

Para ejecutar la rehabilitación planteada, representada en la Figura 8, se ejecutó una capa de compresión de 10 cm en toda la superficie del forjado, conectada al ala superior del forjado, formalizando una sección mixta. Debido a la imposibilidad de apuntalar el forjado durante la fase de obra, se decidió ejecutar la capa de compresión con hormigón ligero, para reducir así las deformaciones del forjado durante la fase del hormigonado. Durante este proceso constructivo no se puede computar aún la rigidez resultante de la sección mixta, y en cambio sí se debe considerar el peso propio del hormigón.

In order to carry out the planned restoration task, shown on Figure 8, a 10 cm-compression layer was laid on the whole slab surface, which is connected to the slab upper wing, thus forming a composite structure. Since it is not possible to brace the slab during construction, it was decided to execute the compression layer using a lightweight concrete, so as to reduce slab strains during concrete cast-in phase. During the construction process, it is not possible to calculate the resulting stiffness of composite structure. However, the weight of concrete shall be considered.

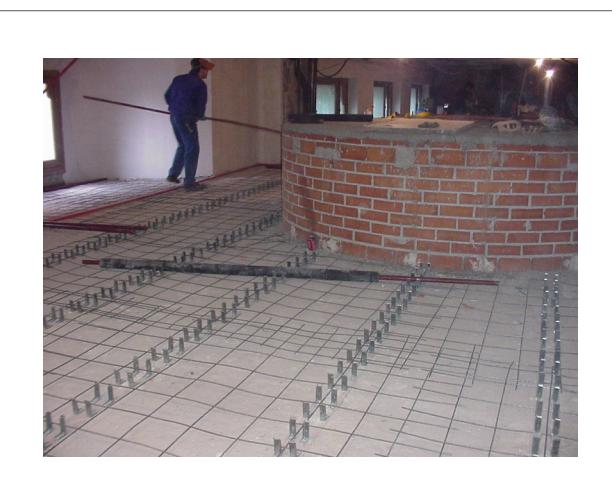
Figura 9. Fotografía de la obra antes del hormigonado

Figure 9. Picture of the intervention before concrete cast-in

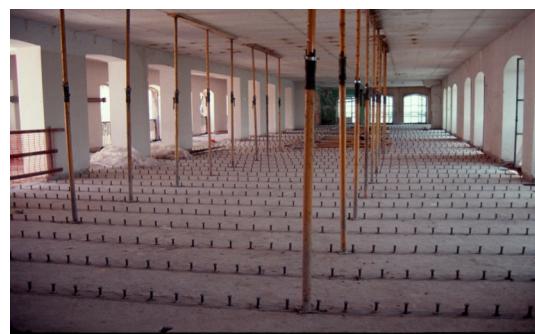
Figura 10. Fotografía de la obra antes del hormigonado
Figure 10. Picture of the works before concrete cast-in

The restoration consisted of reinforcing the slab by laying a continuous compression layer of 10 cm. In this case, it was decided to use a regular concrete type HA-30 because bracing the slab during the execution phase was possible. Figure 10 shows a picture of the intervention process before concrete compression layer cast-in

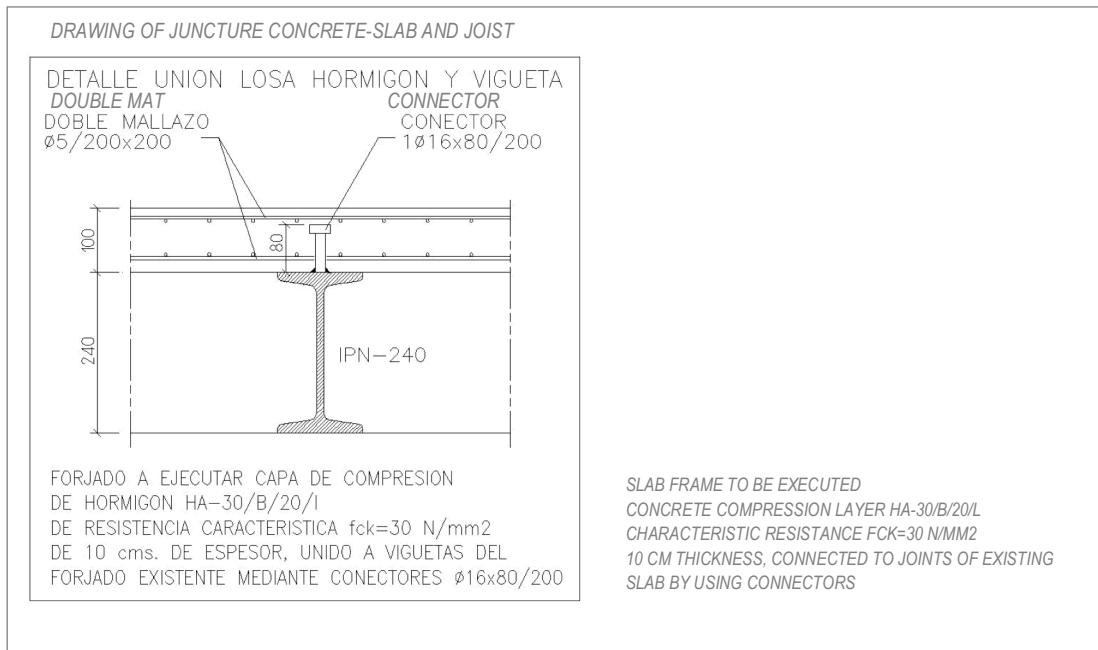
Figura 11. Sección del refuerzo realizado
Figure 11. Section of developed reinforcement

La conexión entre el perfil y el hormigón de la sección mixta se realizó mediante pernos conectores tipo Köco. Su colocación se ejecutó de acuerdo a las especificaciones del fabricante, mediante una soldadura semi-automática. En la Figura 11 se recogen las especificaciones del refuerzo realizado y en la Figura 12 se pueden observar los pernos una vez ya colocados, aún con el anillo cerámico de protección.

The connection between the profile and concrete, in the composite structure, was developed by using connection bolts type Köco. Their arrangement was performed in accordance with the manufacturer specifications by using a semi-automatic welder machine. Figure 11 shows developed reinforcement specifications. Figure 12 shows the bolts already connected, but still bearing their protective ceramic bands.

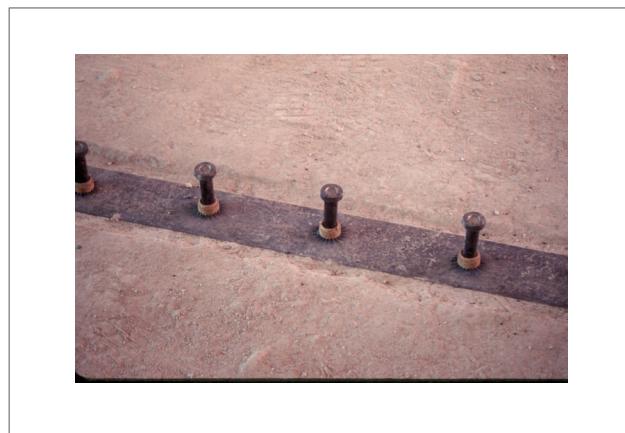
Figura 12. Fotografía de obra
Figure 12. Picture of the work

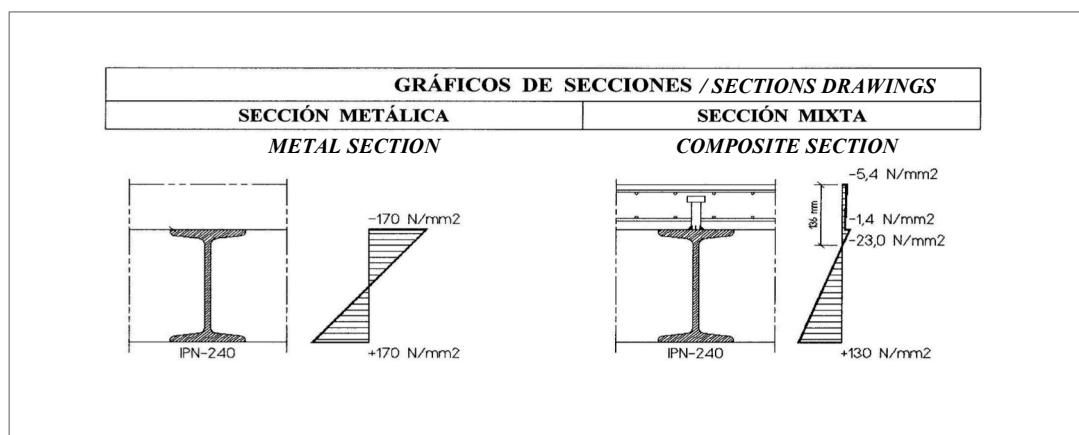
Figura 13. Esquema en sección del refuerzo realizado
Figure 13. Drawing of reinforcement
